ESTUDO HIDROGEOLÓGICO

Inquérito Civil Público nº 5003400-30.2011.4.04.7201/SC

Empreendimento: Depósito Final de Resíduos Sólidos

Responsável Técnico: Geólogo *Luiz Carlos Weinschütz* -Crea-SC:42659-0

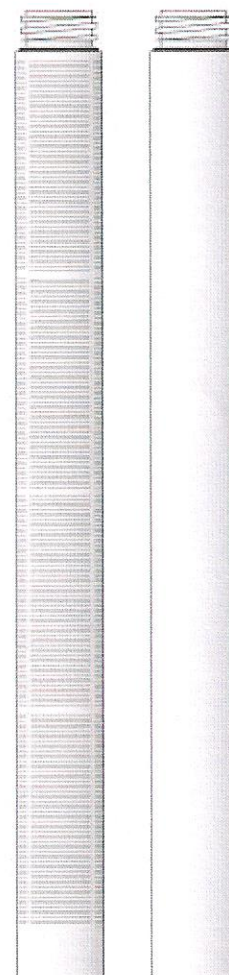
Fig. 3 – tubo filtro e conexões padrão ABNT

- Poço de Monitoramento 1- tem o seu posicionamento adequado tanto em relação à vala de deposição de Resíduos sólidos quanto para o Tanque de decantação dos resíduos líquidos desta mesma vala. Quanto ao cumprimento à NBR 15.495-1 : 2007, ela não atende a norma em nenhum dos itens indicados na sua construção visível acima do nível da terra, o tubo de revestimento do poço que precede ao tubo filtro também não atendem á norma, uma vez que é de fabricação comum portanto não detêm a conexão adequada para o acoplamento do tubo filtro, conforme descrito na figura abaixo:

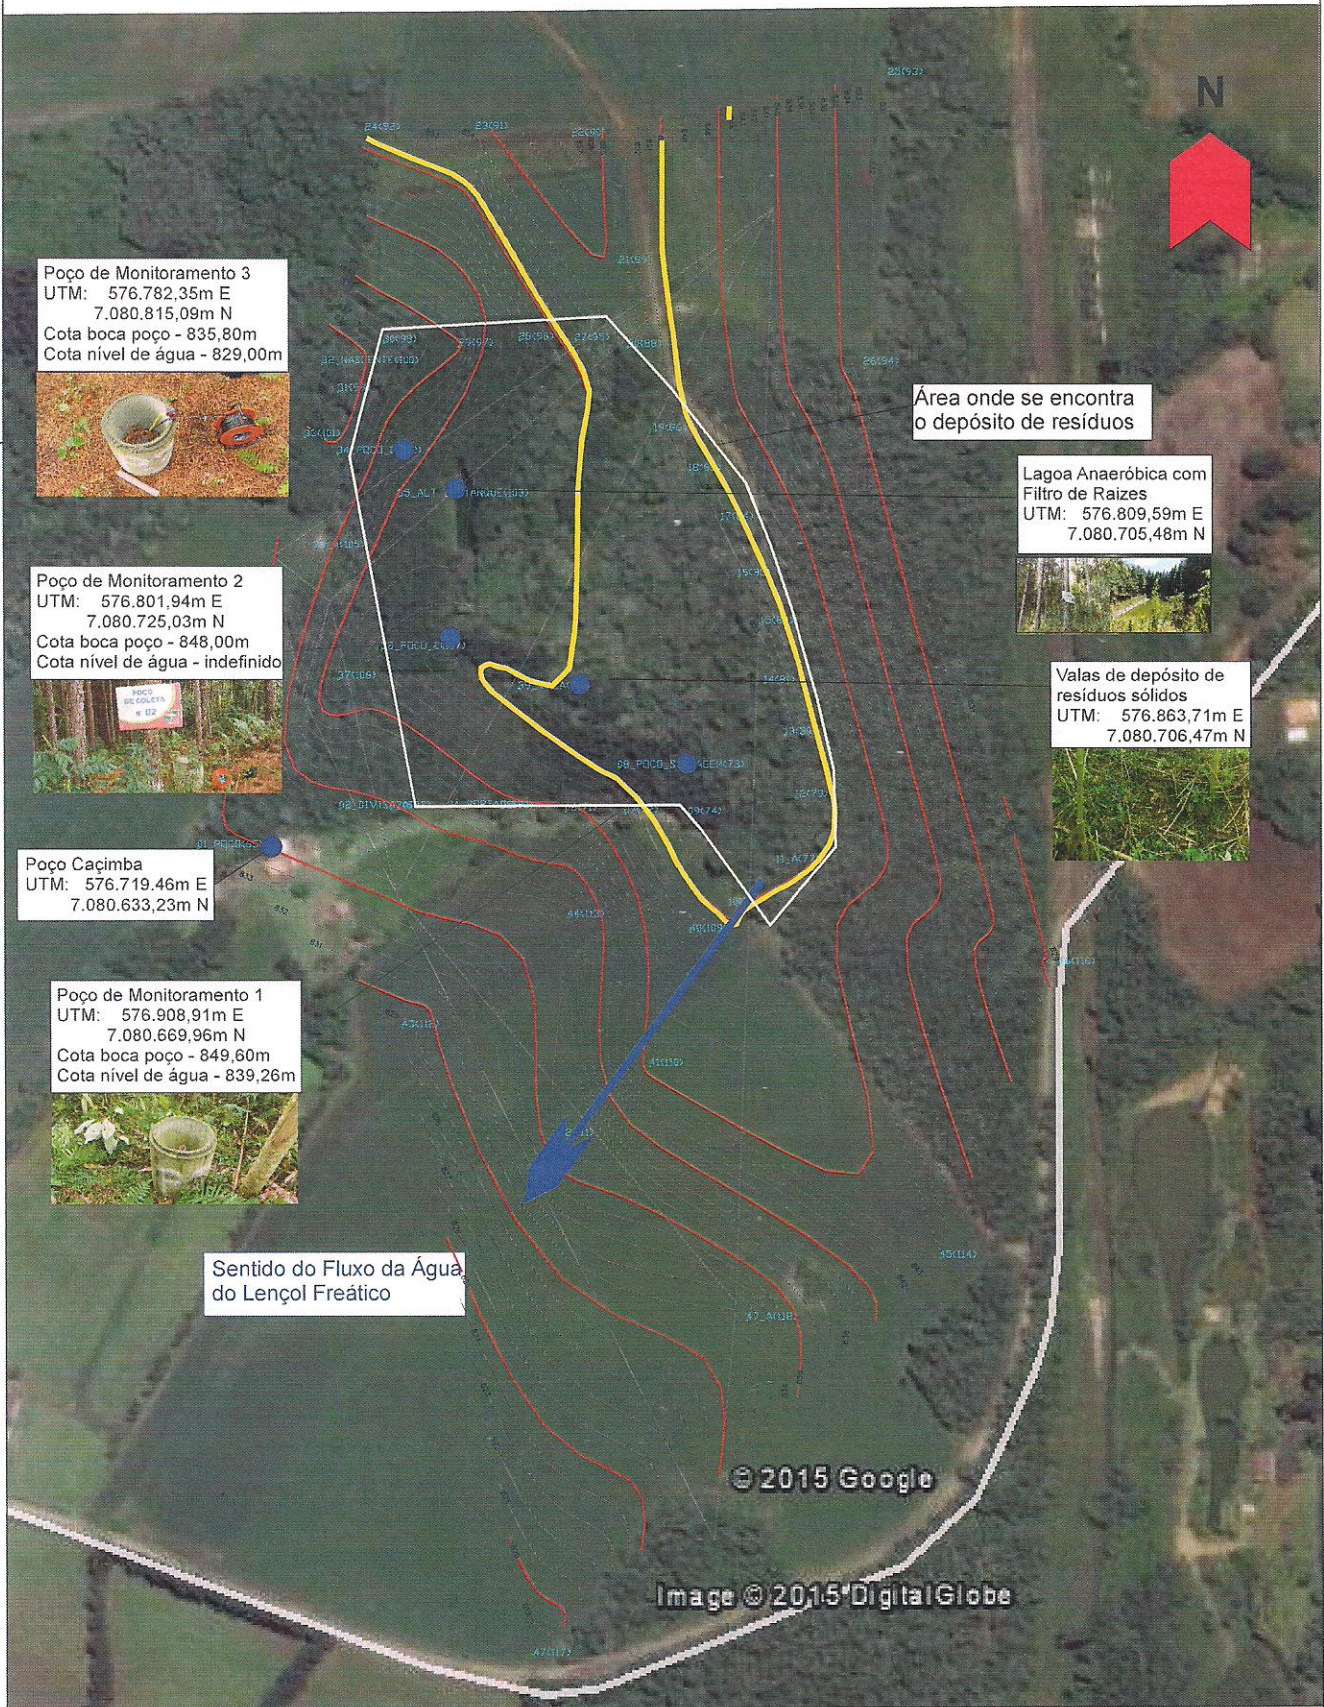
PLANTA PLANIALTIMÉTRICA GEORREFERENCIADA
Sem Escala

- Poço de Monitoramento 2- tem o seu posicionamento adequado tanto em relação à vala de deposição de Resíduos sólidos, mas dúbio quanto ao Tanque de decantação dos resíduos líquidos desta mesma vala. Quanto ao comprimento à NBR 15.495-1: 2007, ele não atende a norma em nenhum dos itens indicados na sua construção visível acima do nível da terra, o tubo de revestimento do poço que precede ao tubo filtro também não atendem á norma, uma vez que é de fabricação comum, portanto não detêm a conexão adequada para o acoplamento do tubo filtro, conforme descrito na mesma figura do poço de monitoramento 1. Existe ainda um agravante quanto ao fato deste mesmo poço ter a deposição de material estranho no seu tubo de revestimento interno na sua profundidade de 7,7m, com o que fica bloqueado à coleta de água para análise.

Poço de Monitoramento 3
UTM: 576.782,35m E
7.080.815,09m N
Cota boca poço - 835,80m
Cota nível de água - 829,00m

Poço de Monitoramento 2
UTM: 576.801,94m E
7.080.725,03m N
Cota boca poço - 848,00m
Cota nível de água - indefinido

Poço de Monitoramento 1
UTM: 576.908,91m E
7.080.669,96m N
Cota boca poço - 849,60m
Cota nível de água - 839,26m

Sentido do Fluxo da Água do Lençol Freático

Em função da localização das valas de depósito de resíduos sólidos e da grande declividade do solo é recomendável a construção de um mínimo de quatro poços de monitoramento.

Considerando a perfuração de novos poços de monitoramento, é necessário lacrar os poços existentes para impedir a contaminação do lençol freático através dos tubos de revestimentos internos dos poços existentes.
