RELATÓRIO DE INSTALAÇÃO DE POÇOS DE MONITORAMENTO, ELABORAÇÃO DE MAPA POTENCIOMÉTRICO E TAMPONAMENTO DE POÇOS PRÉ-EXISTENTES

Município de Papanduva

- Empreendimento: Depósito Final de Resíduos Sólidos
- Endereço: Localidade Floresta.
- Contato: Fábio
- Telefone para contato: (47) 3653.2166

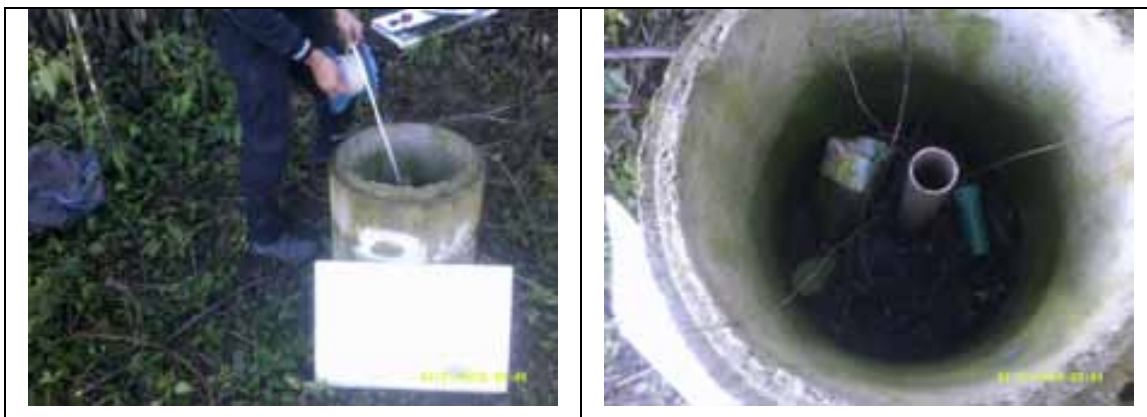
Figura 3. Poço de monitoramento PME-01.

Foram identificados 03 poços e monitoramento na área do empreendimento, os quais não atendem às normativas relacionadas (WEINSCHÜTZ, 2015).

Em atendimento a solicitação do contratante, uma vez que os poços de monitoramento pré-existent não atender às normativas relacionadas, foi realizado o tamponamento dos mesmos em 05 de agosto de 2015.

Os poços foram tamponados, tendo seu interior preenchido com argila expansiva (bentonita) hidratada e cimento na sua porção superior, de forma a impedir que infiltrações superficiais tenham contato com o aquífero freático.

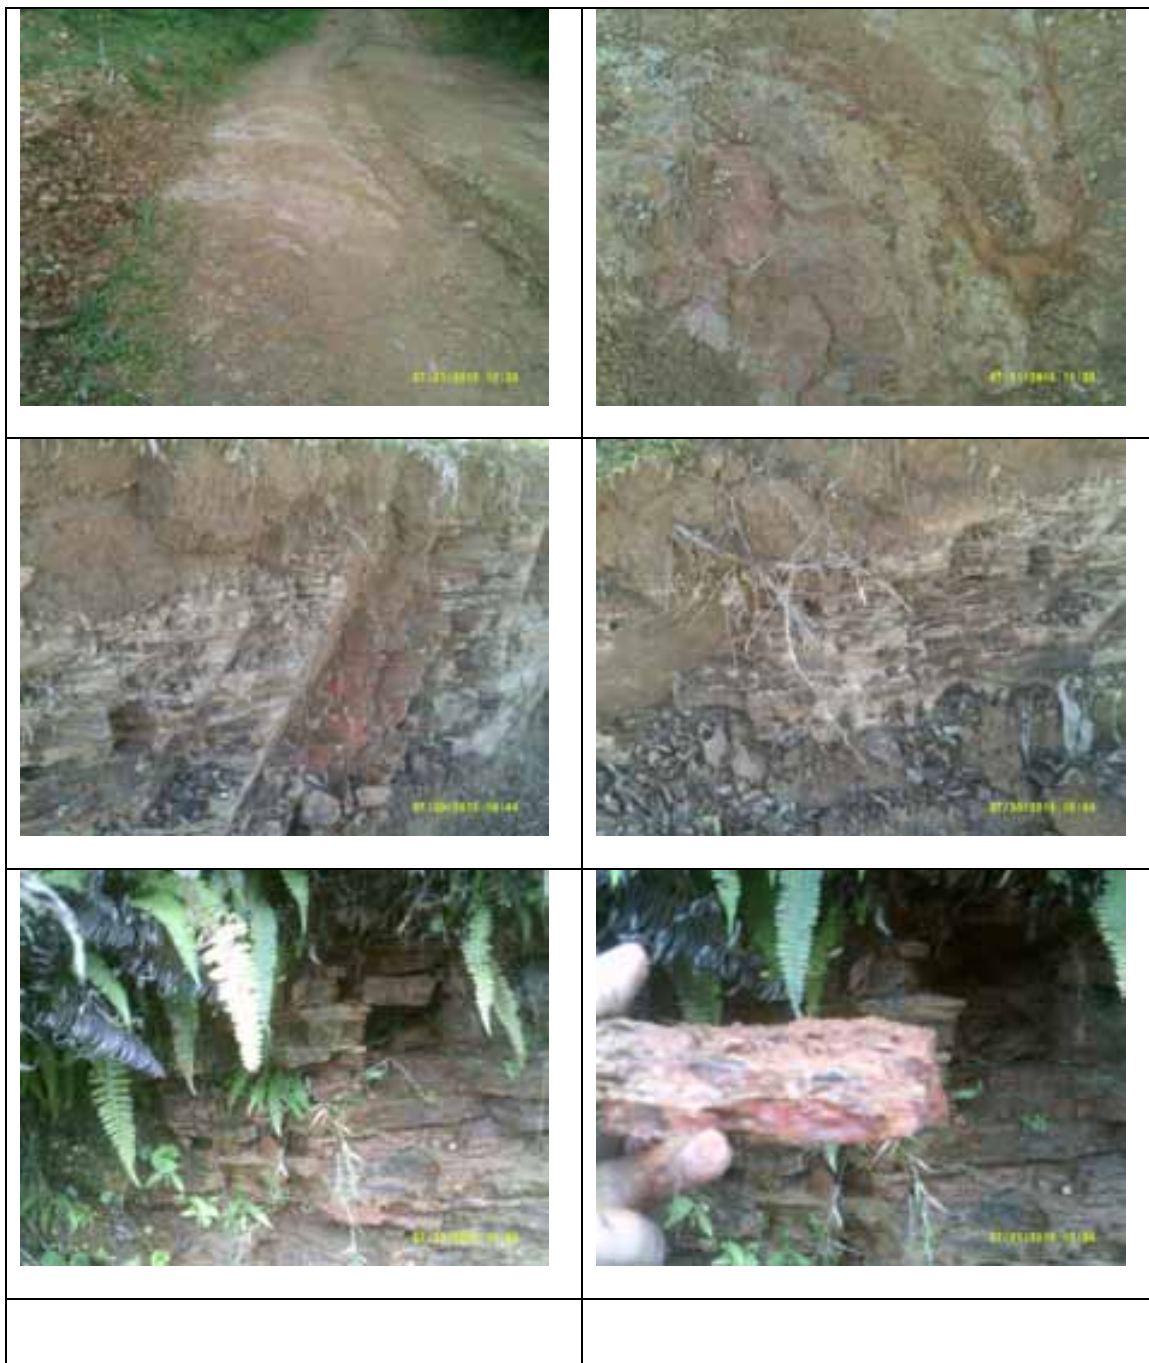
Trata-se de rocha sedimentar, de granulometria siltica a argilosa, com coloração variando entre amarelo, alaranjado e vermelho, conforme pode ser observado nas imagens a seguir. (FIGURA 6)

Figura 6. Afloramento rochosos identificados na área do empreendimento.

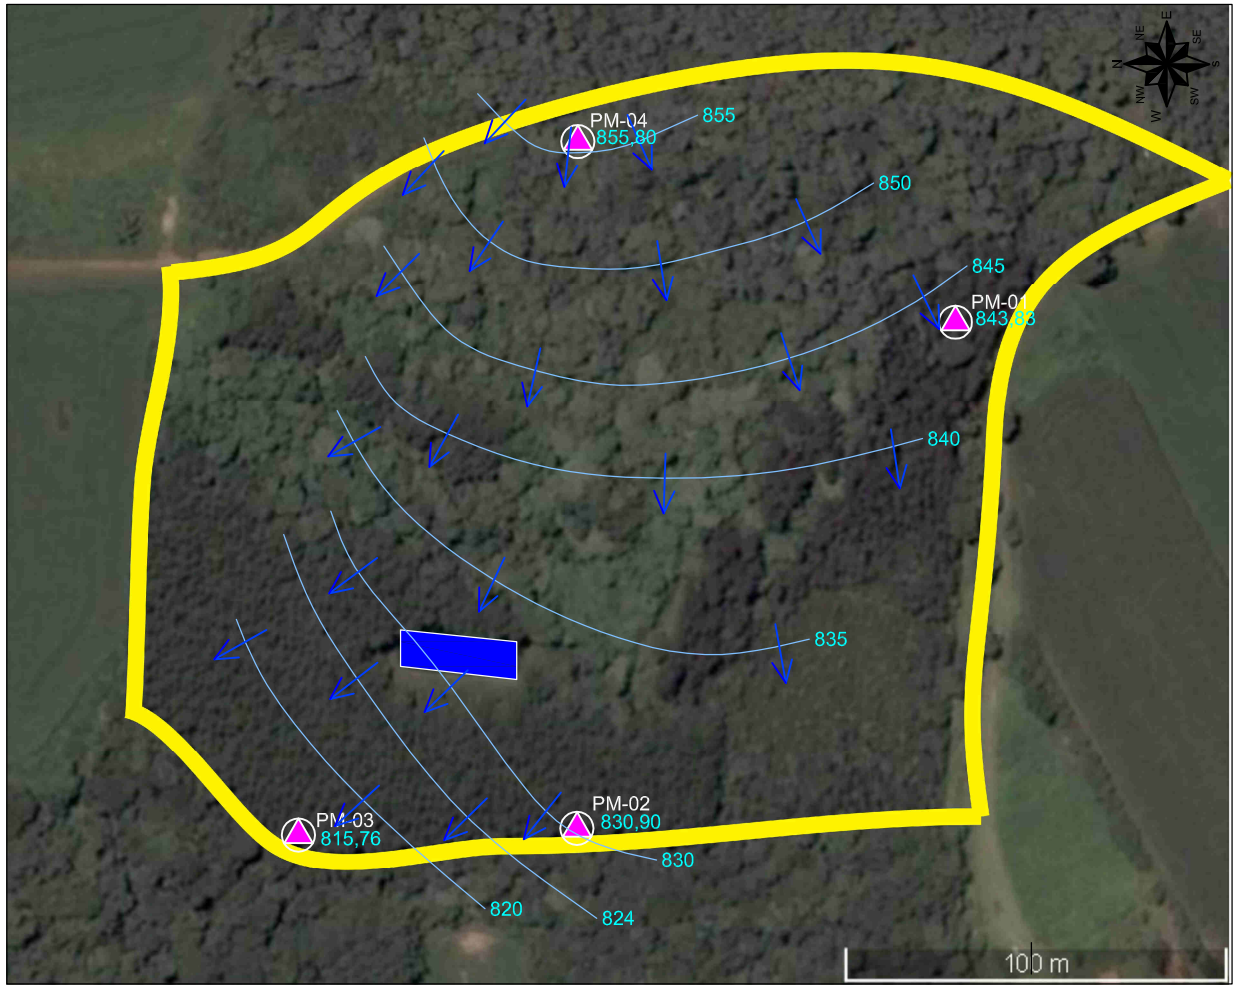
ANEXO VI – MAPA POTENCIOMÉTRICO

Em observação ao Mapa Potenciométrico, é possível observar sentido de fluxo subterrâneo de leste-sudeste para oeste-noroeste.

Desta forma, o poço PM-04 encontra-se a montante do empreendimento, e os poços PM-01, PM-02 e PM-03 encontram-se a jusante do mesmo.
