RELATÓRIO DE INSTALAÇÃO DE POÇOS DE MONITORAMENTO, ELABORAÇÃO DE MAPA POTENCIOMÉTRICO E TAMPONAMENTO DE POÇOS PRÉ-EXISTENTES

Município de Papanduva

- Empreendimento: Depósito Final de Resíduos Sólidos
- Endereço: Localidade Floresta.
- Contato: Fábio
- Telefone para contato: (47) 3653.2166

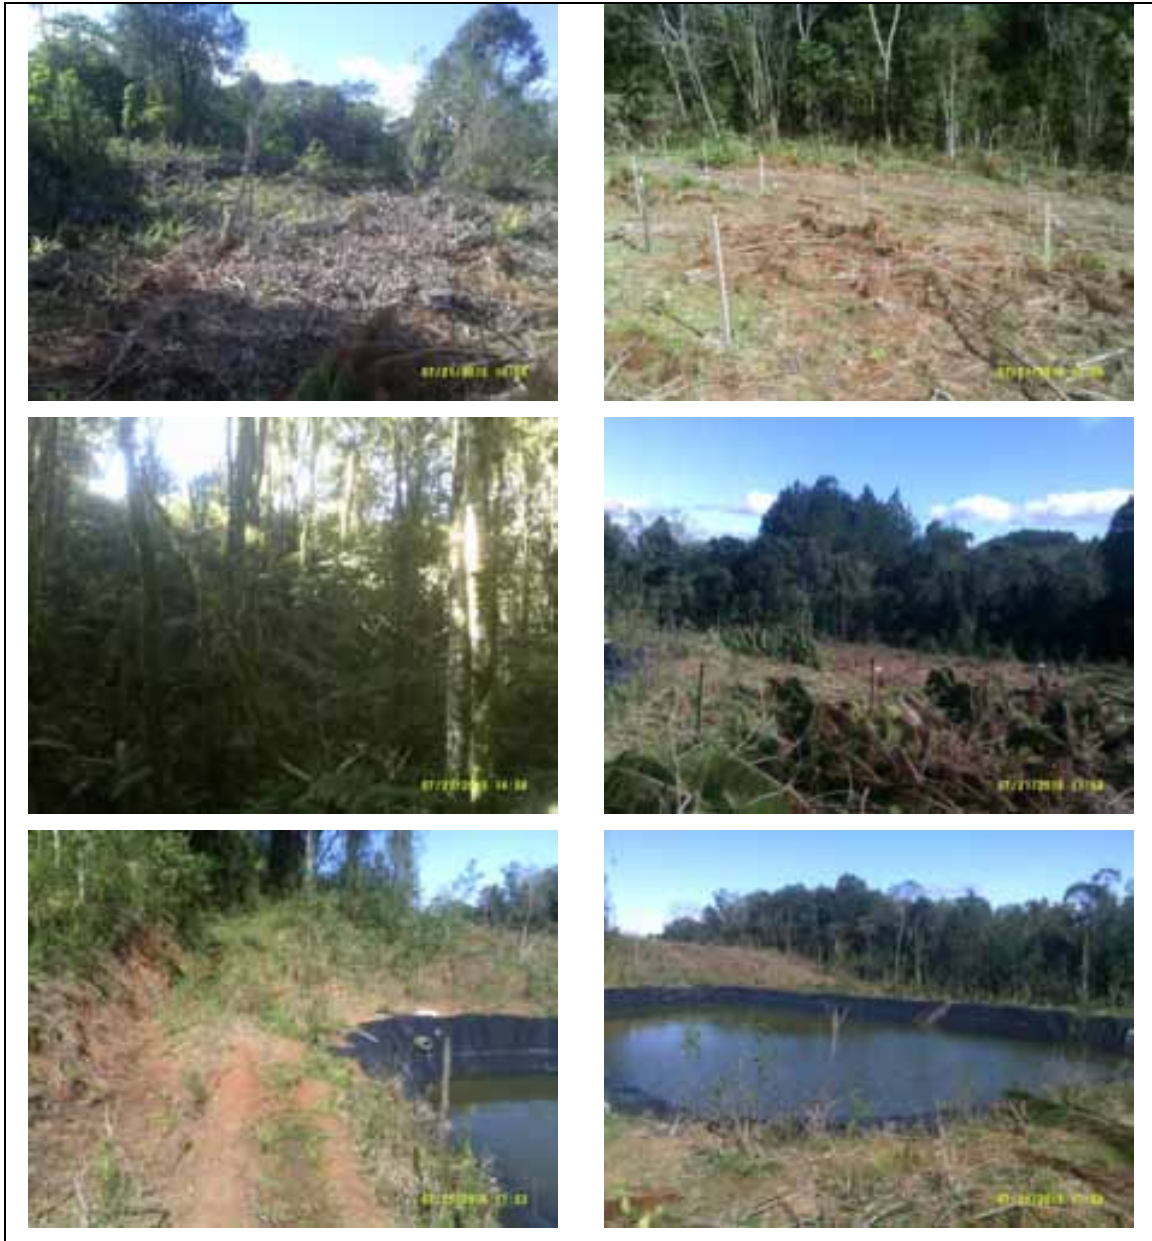
Figura 2. Imagens ilustrativas da área do empreendimento.

Trata-se de área de antiga disposição de resíduos sólidos urbanos, cujas imagens são apresentadas a seguir (FIGURA 2).

Foram identificados 03 poços e monitoramento na área do empreendimento, os quais não atendem às normativas relacionadas (WEINSCHÜTZ, 2015).

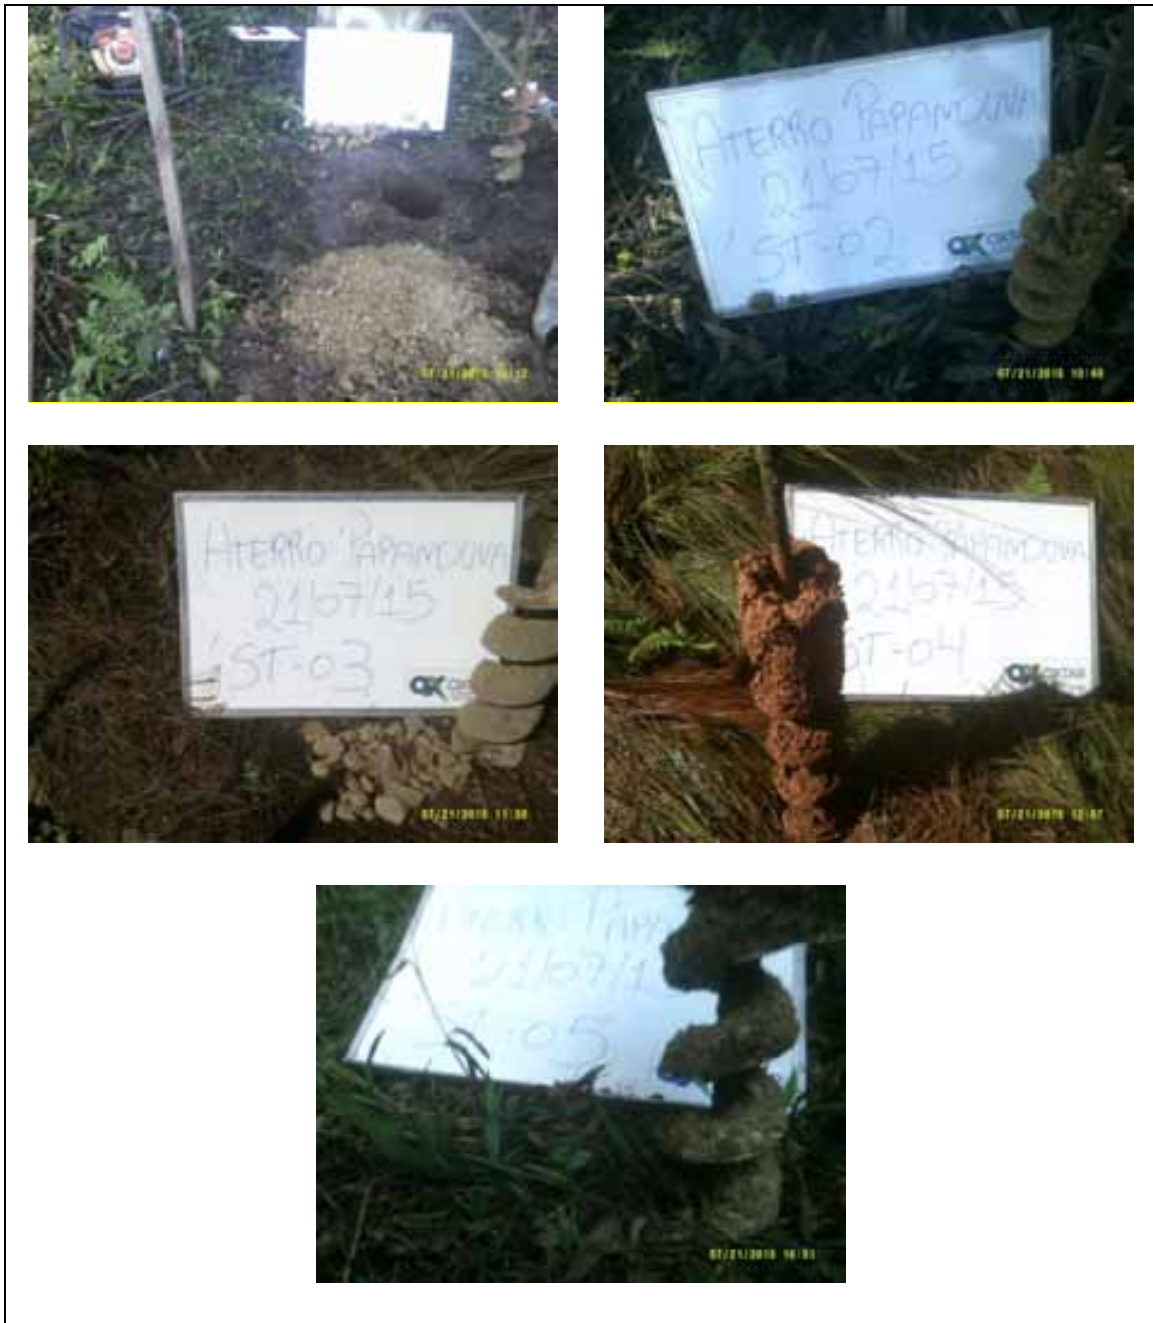
Figura 7. Imagens ilustrativas das sondagens realizadas pela Oxtar, com trado manual e motorizado.

As sondagens ST-01 a ST-05 foram realizadas com uso de trados manual e motorizado, pela equipe de campo da Oxtar e foram finalizadas quando foi interceptado o topo rochoso.

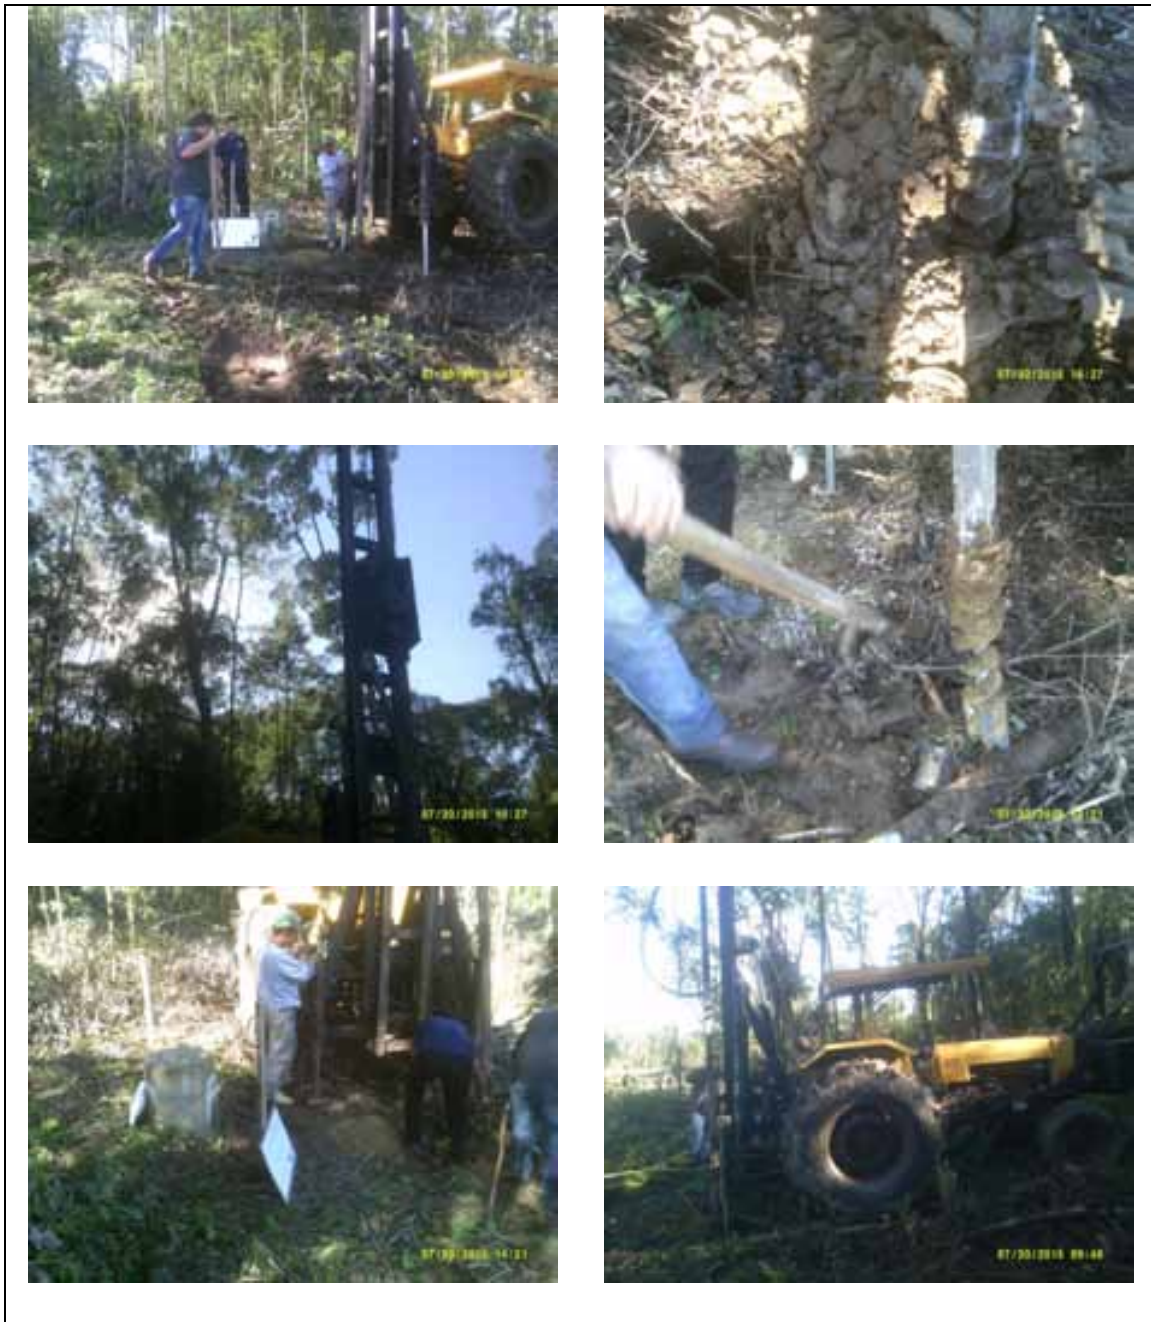
Figura 8. Imagens ilustrativas das sondagens realizadas pela empresa contratada pelo empreendimento, com perfurador hidráulico.

Uma vez interceptado o topo rochoso, o contratante optou por aprofundar mais as sondagens, e contratou uma empresa de perfuração, a qual utilizou um perfurador hidráulico adaptado a um trator, com broca de vídea diamantada.
